# 唐山神钢焊接材料有限公司地块 土壤环境自行监测报告

编制单位：北京沐源华泽环境工程有限公司

二〇二〇年八月

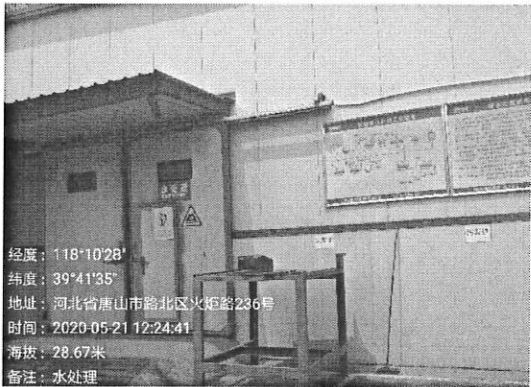
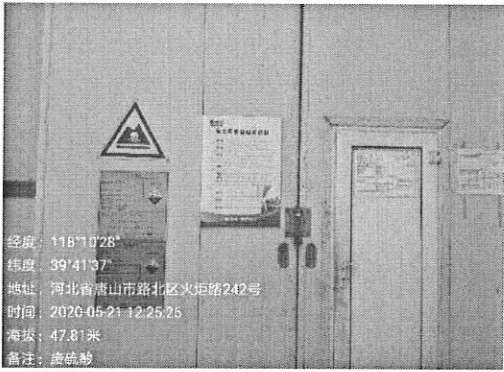
| 编号 | 所在区域 | 识别依据<br>(从涉及污染物种类、用量和渗漏风险) | 特征污染物 | 非 45 项 |
|---|---|---|---|---|
| 1A | 污水处理区 | 该厂区 2003 年开始建设并于当年投产,使用年限 17 年(2003-2020 年),该区域包括污水站和废液库。冷却水系统排水、锅炉房排水、酸雾净化塔排污水、漂洗废水、镀铜废液、车间地面冲洗废水,上述废水均排入厂内污水站处理及产生的污泥中包含的污染物。经过现场踏勘,该区域整体上地面硬化良好,综合考虑污染物成分、历史因素及地下污水管线密集,有跑冒滴漏风险。 | 锌、锰、铜、石油烃(C10-C40)、硫酸根、砷、苯并芘、亚硝酸盐 | 锌、锰、石油烃(C10-C40)、硫酸根、亚硝酸盐 |

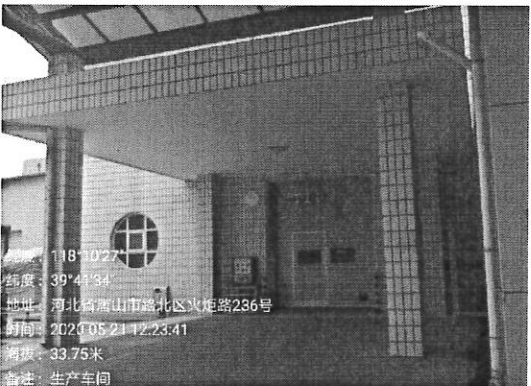
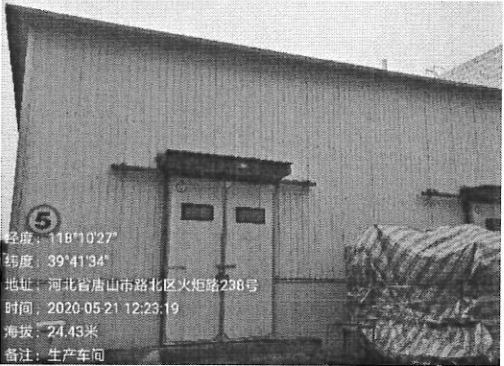
| 编号 | 所在区域 | 识别依据<br>(从涉及污染物种类、用量和渗漏风险) | 特征污染物 | 非 45 项 |
|---|---|---|---|---|
| 1B | 生产区 | 该区域包括一次拉拔区、镀铜区、二次拉拔区、燃气锅炉和成品存放区。该厂区 2003 年开始建设并于当年投产,于 2016 年一条化学镀铜生产线改造为焦磷酸铜电镀镀铜生产线,综合考虑生产工艺及历史因素,该区域发生过物料泄露的可能性较 | 锌、锰、铜、石油烃(C10-C40)、硫酸铜、砷、苯并芘、亚硝酸盐 | 锌、锰、石油烃(C10-C40)、硫酸根、亚硝酸盐 |

| | | 大。 | | |
